# Hoferschließungsstraße Unterfrohntetten

# Hoferschließung Unterfohnstetten

RQ 1 Stat. 0+000 bis 0+168

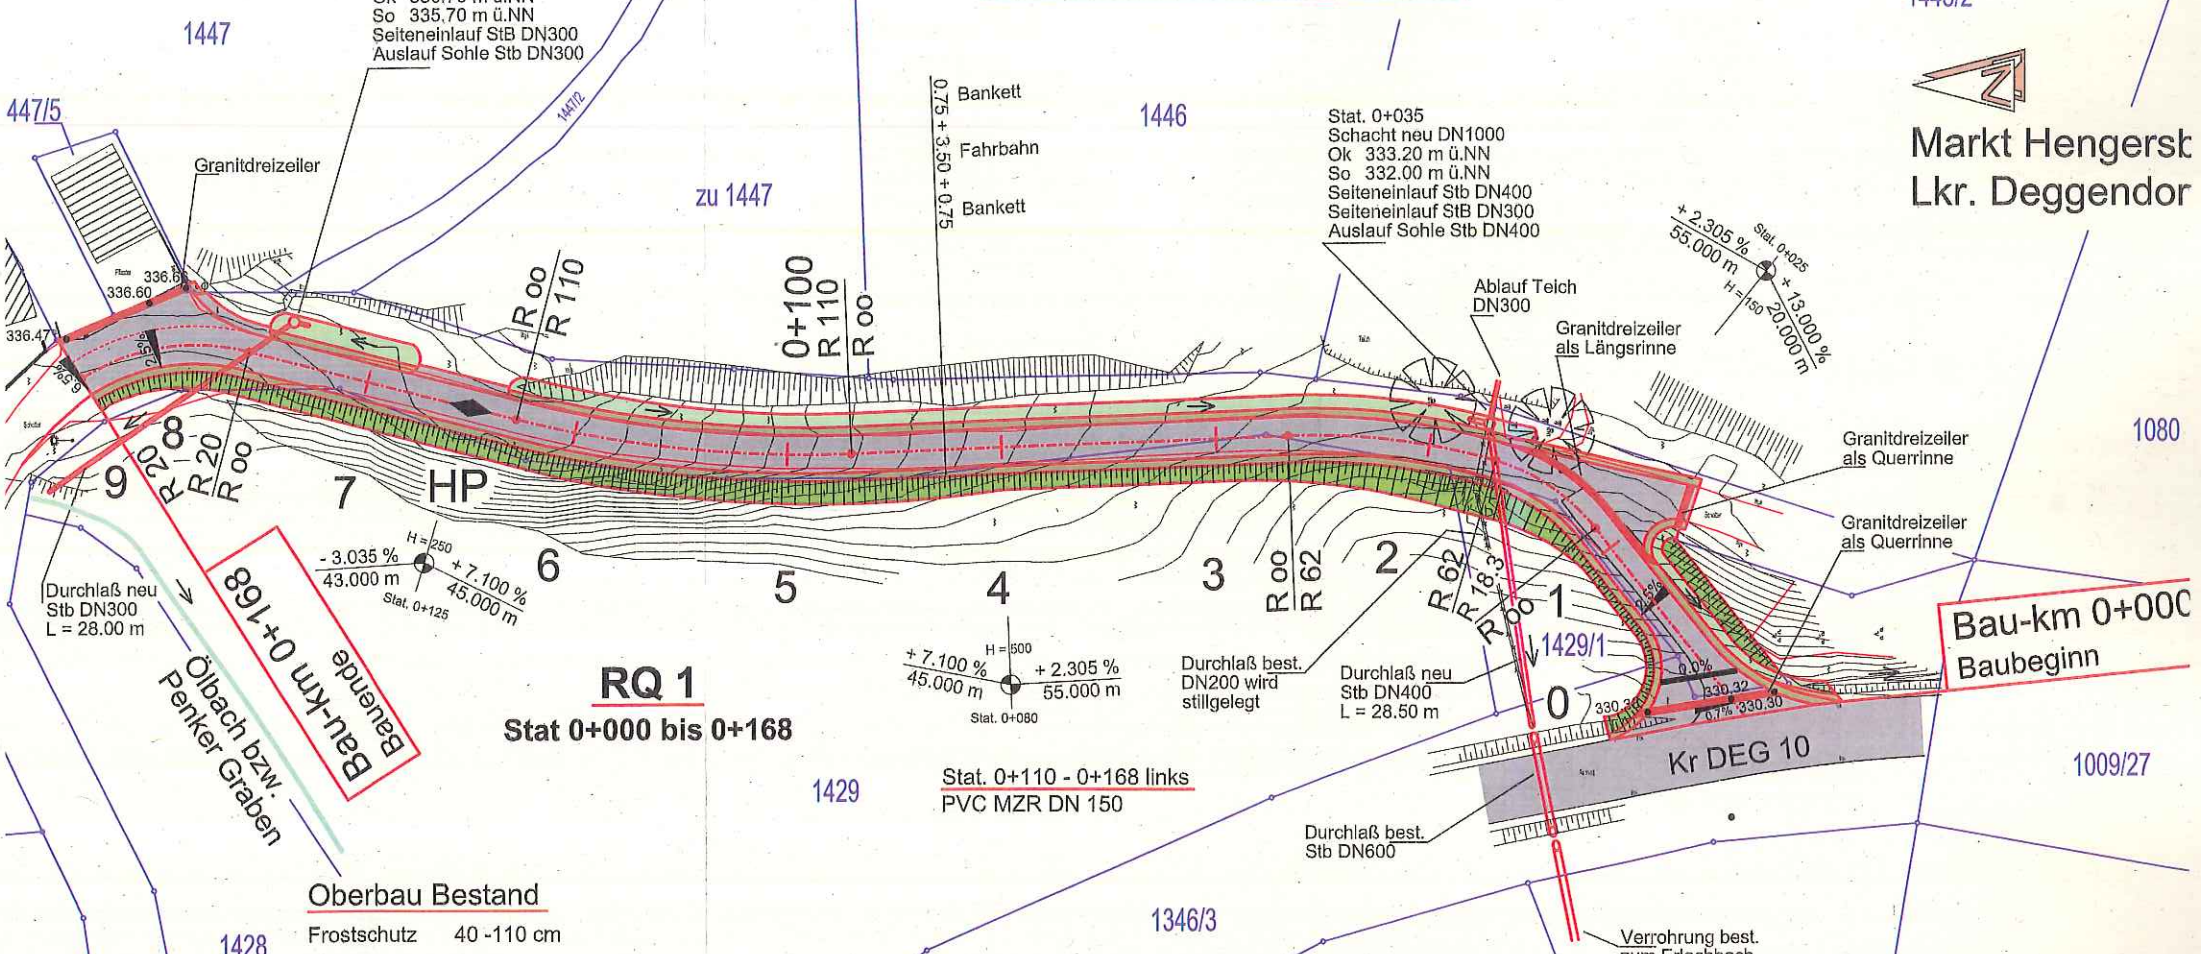
**RQ 1**  
Stat 0+000 bis 0+168

Stat. 0+110 - 0+168 links  
PVC MZR DN 150

Oberbau Bestand  
Frostschutz 40 -110 cm

Belastungsklasse	0,3
Frostempfindlichkeitsklasse	F2
Dicke gem. RStO 12	40,0 cm
Zuschlag Frosteinwirkung Zone III	+ 15,0 cm
Wasserverhältnisse	+ 5,0 cm
Lage Gradiente	+ 5,0 cm
	<hr/> 65,0 cm

Asphaltdeckschicht	AC 8 D N	4 cm
Asphalttragschicht	AC 22 T N	10 cm
Frostschutzschicht		51 cm
		<hr/> 65 cm

Straßenböschung  
 Entwässerungsgraben

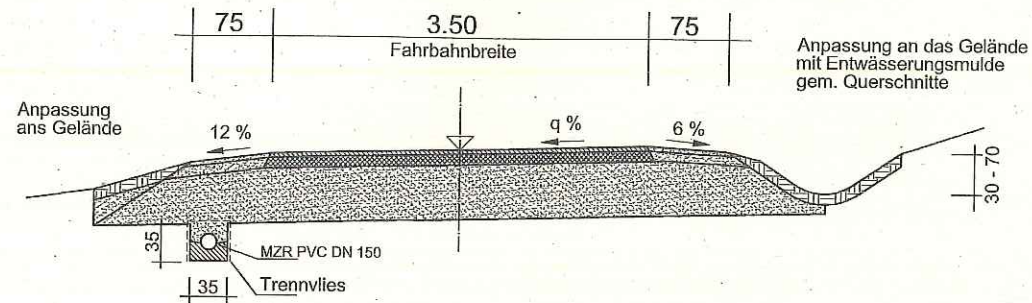
Vollausbau

Frostschutz 40 - 110 cm

Belastungsklasse	0,3
Frostempfindlichkeitsklasse	F2
Dicke gem. RSTO 12	40,0 cm
Zuschlag Frosteinwirkung Zone III	+ 15,0 cm
Wasserverhältnisse	+ 5,0 cm
Lage Gradiente	+ 5,0 cm
	<u>65,0 cm</u>

## Vollausbau Bk 0,3

Asphaltdeckschicht	AC 8 D N	4 cm
Asphalttragschicht	AC 22 T N	10 cm
Frostschutzschicht		<u>51 cm</u>
		65 cm
